平成28年熊本地震が影響を及ぼした農地の地下部調査

平成 28 年熊本地震が影響を及ぼした農地の地下部調査

平成 28 年熊本地震により被害が発生した農地において、地震が農地の地下部に及ぼした
影響を調べるため、表面波探査、電気探査、電磁探査の物理探査を実施した。噴砂が発生し、
ビニールハウスの支柱が沈下した熊本市の野菜栽培施設では、沈下支柱周辺において表面波
探査による S 波速度や電気探査による比抵抗の値が相対的に高く、支柱直下のシルト層に
噴砂が混ざった可能性が示唆された。海沿いの干拓地に立地し、噴砂により塩害が生じた玉
名市の野菜栽培施設においては、地下水位が高い箇所ほど施設内の比抵抗が低く、塩害リス
クの高い箇所を推定できた。漏水が著しくなった阿蘇市の調査水田は外観上の損傷は認めら
れず、田面は概ね均平で土壌中に耕盤が確認されたが、減水深は一般的な水田よりも極めて
高い値を示した。湛水試験における電気探査では、湛水後 4 時間までの比抵抗は、水田の田
面内でその変化は小さかった一方、畦畔部で大きく低下した。この結果は、調査した水田の
漏水が田面そのものではなく、畦畔部において起こったことを示唆した。

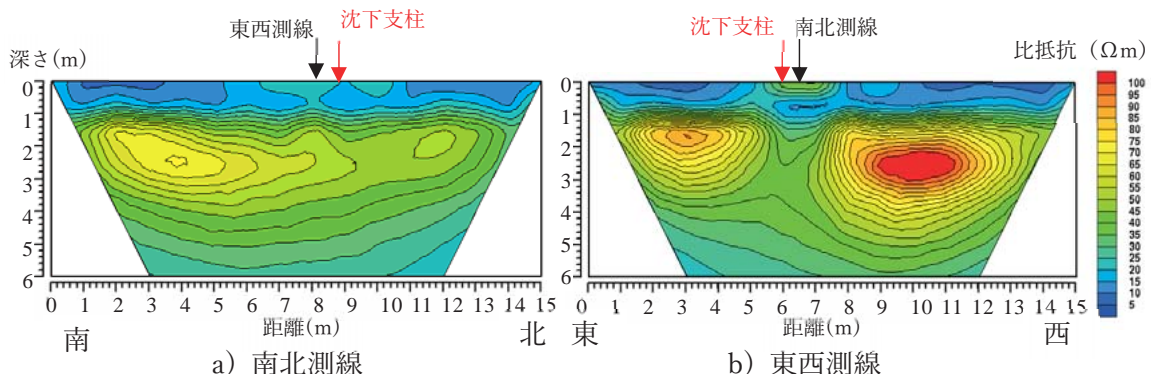
第3図 調査施設（熊本市）での電気探査における比抵抗分布（2016/7/15）

は深度0～1mで低く、深度1～3mで高かった。近傍のボーリングデータ（全国地質調査業協会連合会、2016）との参照より、深度0～1mは盛土かシルト混じり、1～3mは砂混じり層を反映している可能性が考えられた。深度0～1mにおいて沈下支柱の周辺では相対的に比抵抗が高く、シルト層に砂が混ざった可能性が考えられた。深度1～3mでは沈下支柱の周辺で比抵抗が低く、噴砂により下層と表層とつながり、水分が地表から供給され、比抵抗が下がった可能性や測線近傍の金属製の支柱の影響が考えられた。

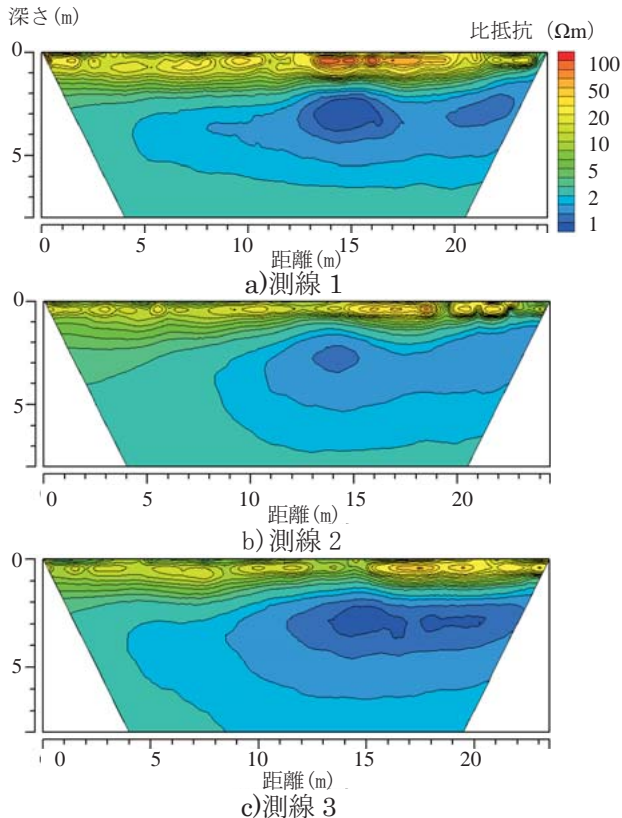
第 6 図 調査施設（玉名市）での電気探査における比抵抗分布（2016/7/28）

第6図にビニールハウス内での電気探査の結果を示す。深度1mまで相対的に比抵抗が高く、深度1mから深部に行くほど比抵抗が低くなった。深度3m程度では測線の前半部分（0～12m）と比べて後半部分（12～24.5m）の比抵抗が低く、測線後半の地下水位が高いことと同様な傾向を示した。第7図にビニールハウスと水路との間の道路脇での探査結果を示す。20Ωm程度の低比抵抗領域は、ビニールハウス後半（30～50m）で若干浅くなり、ビニールハウス北側の54m付近では10Ωm以下の低比抵抗領域が深度2mまで浅くなっていた。ビニールハウス内の電気探査の結果と合わせると、水路由来の電気伝導度の高い水がビニールハウスの北側から浸入している可能性が考えられた。電気伝導度の高い地下水の水位が高いと、噴砂が起こった場合には塩害が発生する恐れがあることから、電気探査によって塩害リスクの高い箇所を推定できる可能性が示唆された。

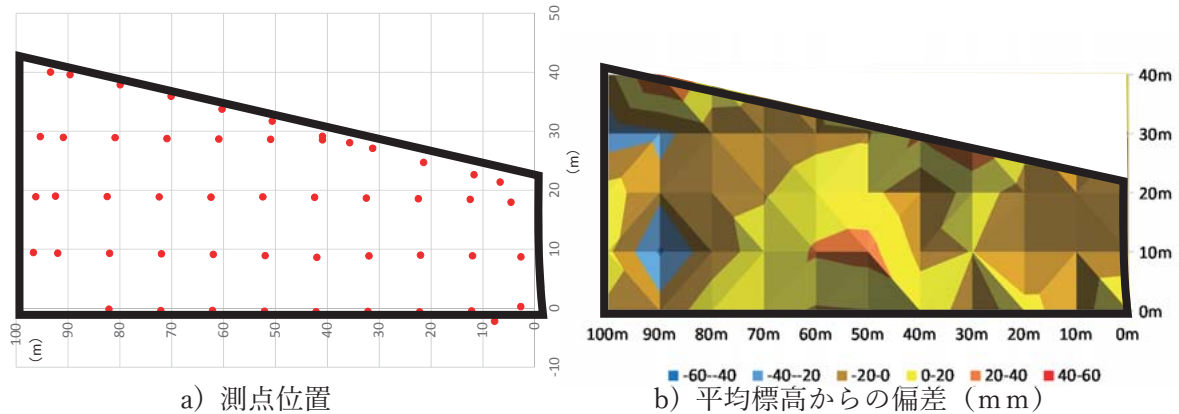
a) 測点位置
b) 平均標高からの偏差 (mm)
第9図 調査水田（阿蘇市）で実施された測量結果（2016/12/4）

湛水不良の原因として田面の傾きが想定されたため、第9図に示すように2016年12月4日に測量調査を行った。部分的に±40mm程度の高低差があったが、均平率は88%と田面は概ね均平であった。また、貫入式土壌硬度計（大起理化工業：DIK-5531）を用いて10mメッシュで土壌硬度調査（計測範囲は表土～深さ60cm，コーン2cm³）を行った結果、第10図に示すように、ほとんどのメッシュにおい

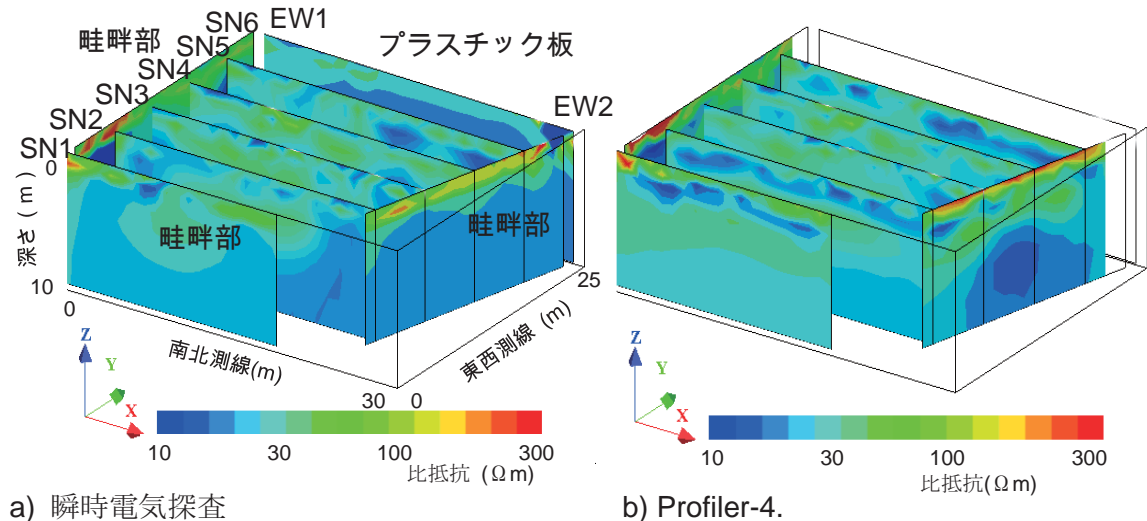
第15図 調査水田（阿蘇市）における湛水前の比抵抗分布

第15図に湛水試験前の比抵抗分布を示す。両探査システムで得られたデータの逆解析結果は同様な比抵抗構造を示し、比抵抗は、水田内で低く、畦畔部の浅部で高かった。水田内の低い比抵抗は、土壌中の細粒分の割合が高いことを反映しているか、調査前に36 mmの降雨があったことによる体積含水率の増加を反映している可能性がある。畦畔部の浅部の高い比抵抗は土壌の密度が低いことを示している可能性があるが、この時点の比抵抗分布からは漏水箇所を推定するのは困難である。

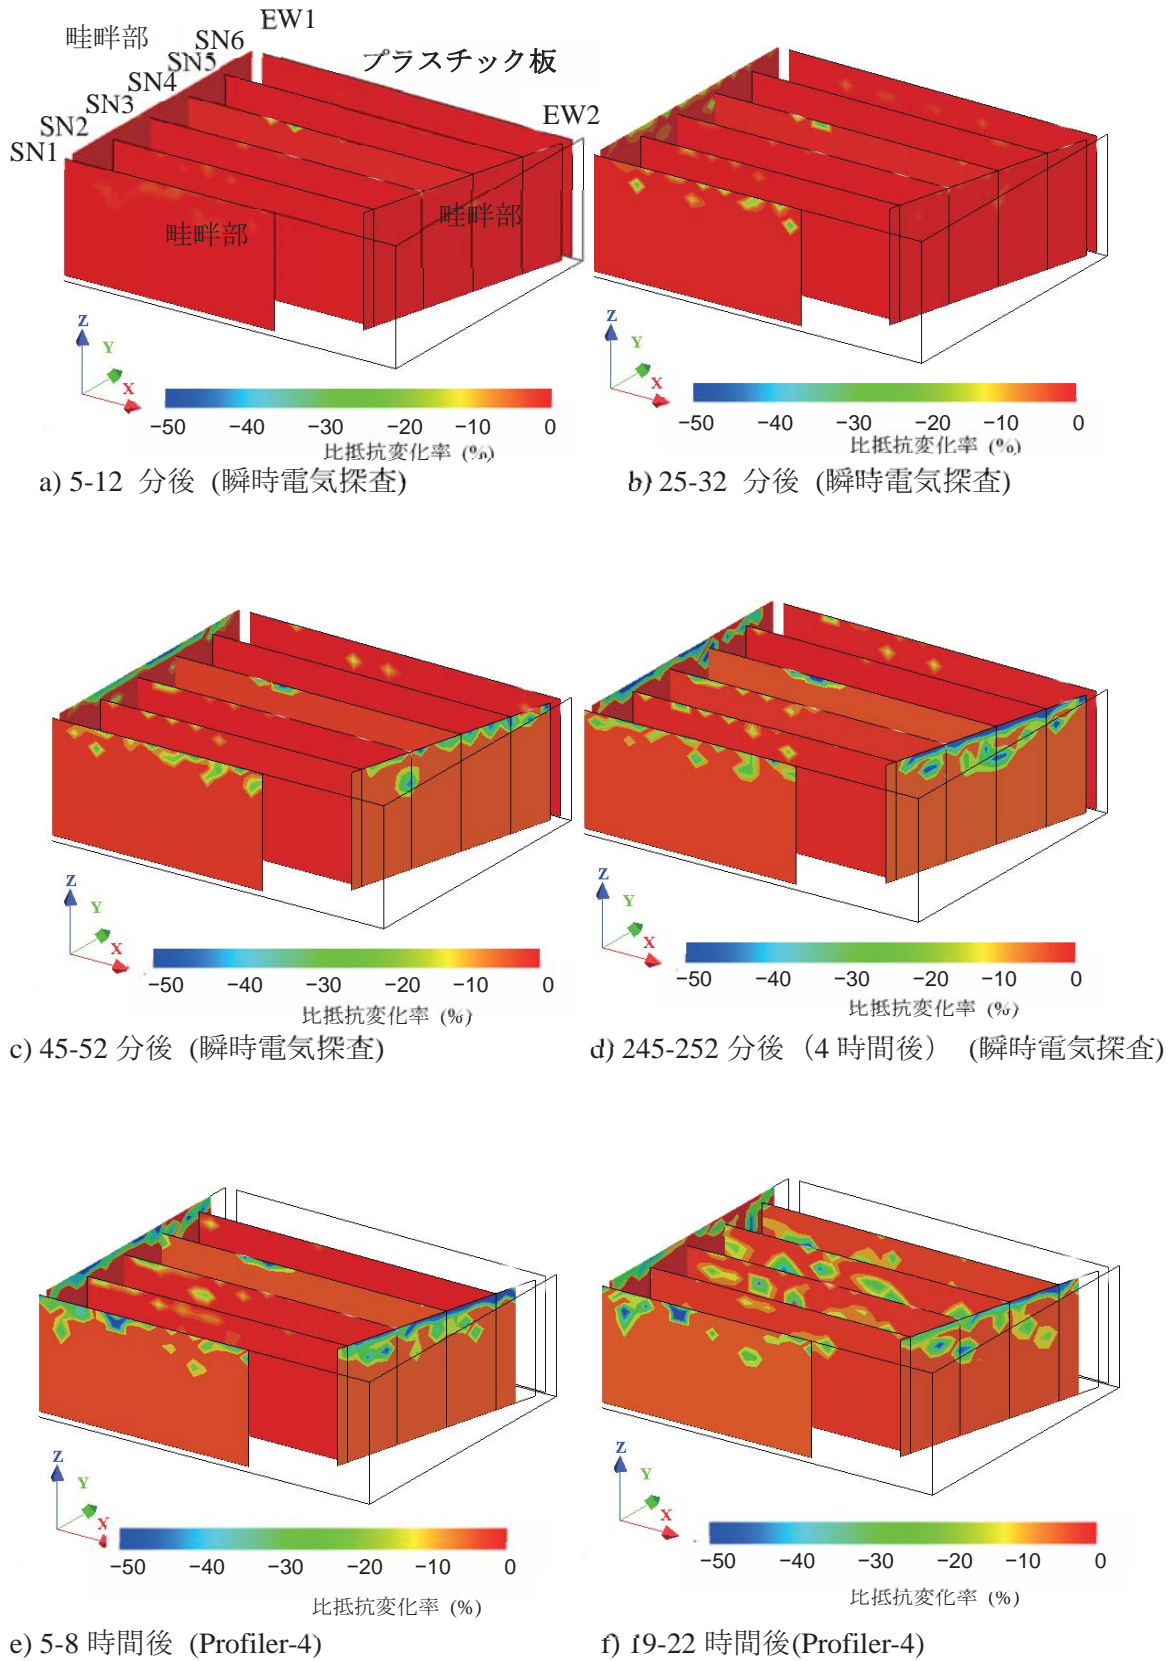
第16図 調査水田 (阿蘇市) における湛水後の比抵抗変化率の分布

第16図に湛水試験前の比抵抗に対する湛水試験中の比抵抗変化率の分布を示す。第16図b～eに示すように、畦から地下方向に向けて明瞭な比抵抗の低下が見られ、その低下領域は25～32分後から5～8時間後まで徐々に増加していた。一方、水田内の比抵抗は8時間後（第16図e）まではほとんど変化していなかった。瞬時電気探査およびProfiler-4は電極間隔や電極配置が異なるが、それぞれのデータを用いた比抵抗変化は同様な解析結果を示しており（第16図d, e）、探査システムの違いによる結果の違いは小さかった。湛水試験前後では、体積含水率のみが変化しているため、比抵抗の低下は土中の水分量の変化を反映していると考えられ

る。これらの結果から、漏水箇所は水田内ではなく畦の下部であることが示唆された。一方、湛水試験前に降雨があったことから、田面直下の水分量は既に高い状態にあり、浸透したとしても水分量の変化は小さく、その結果比抵抗の変化が小さくなった可能性も考えられた。そこで、第16図fに示す湛水開始から19～22時間後の比抵抗変化を解析したところ、比抵抗の低下が水田内でも確認できる。この比抵抗低下は、地下への下方浸透により水分量が増加したことを示しており、少なくとも湛水開始後5～8時間後（第16図e）の水田内の土壌はまだ飽和していなかったと考えられる。これらの結果から、5～8時間後に水田内で比抵抗がほとんど低下しなかったのは、田面直下への水の下方浸透が少なかったため、このことから漏水は水田内よりも畦の下部で起こっている可能性が高いと推定された。本報告では、電気探査で測定されたデータを2次元比抵抗逆解析した結果を示した。しかし、浸透という現象は3次元構造であるため、解析結果に擬像を含むことがある（佐々木, 1993）。3次元比抵抗逆解析や浸透解析などを用いた推定（Inoue et al., 2018b）を行い、推定の精度を上げていく必要がある。
